PLANTA BAIXA

PREFEITURA MUNICIPAL DE SANTO ANTONIO DO SUDOESTE - PR.

<b>ARQUITETÔNICO</b>	Proprietário:	GOVERNO DO ESTADO DO PARANÁ	Data:	2024/09/27
	Obra:	REFORMA ESCOLA	Escala:	INDICADA
	Endereço:	ESCOLA MUNICIPAL JOSÉ COLLA DISTRITO DE MARCIANÓPLIS	Área:	230,19m²
	Especificação:	PLANTA BAIXA	Desenho:	ORTEGA
	Responsável técnico:	CESAR AUGUSTO ORTEGA crea 27.448/D	Prancha:	A-1/1

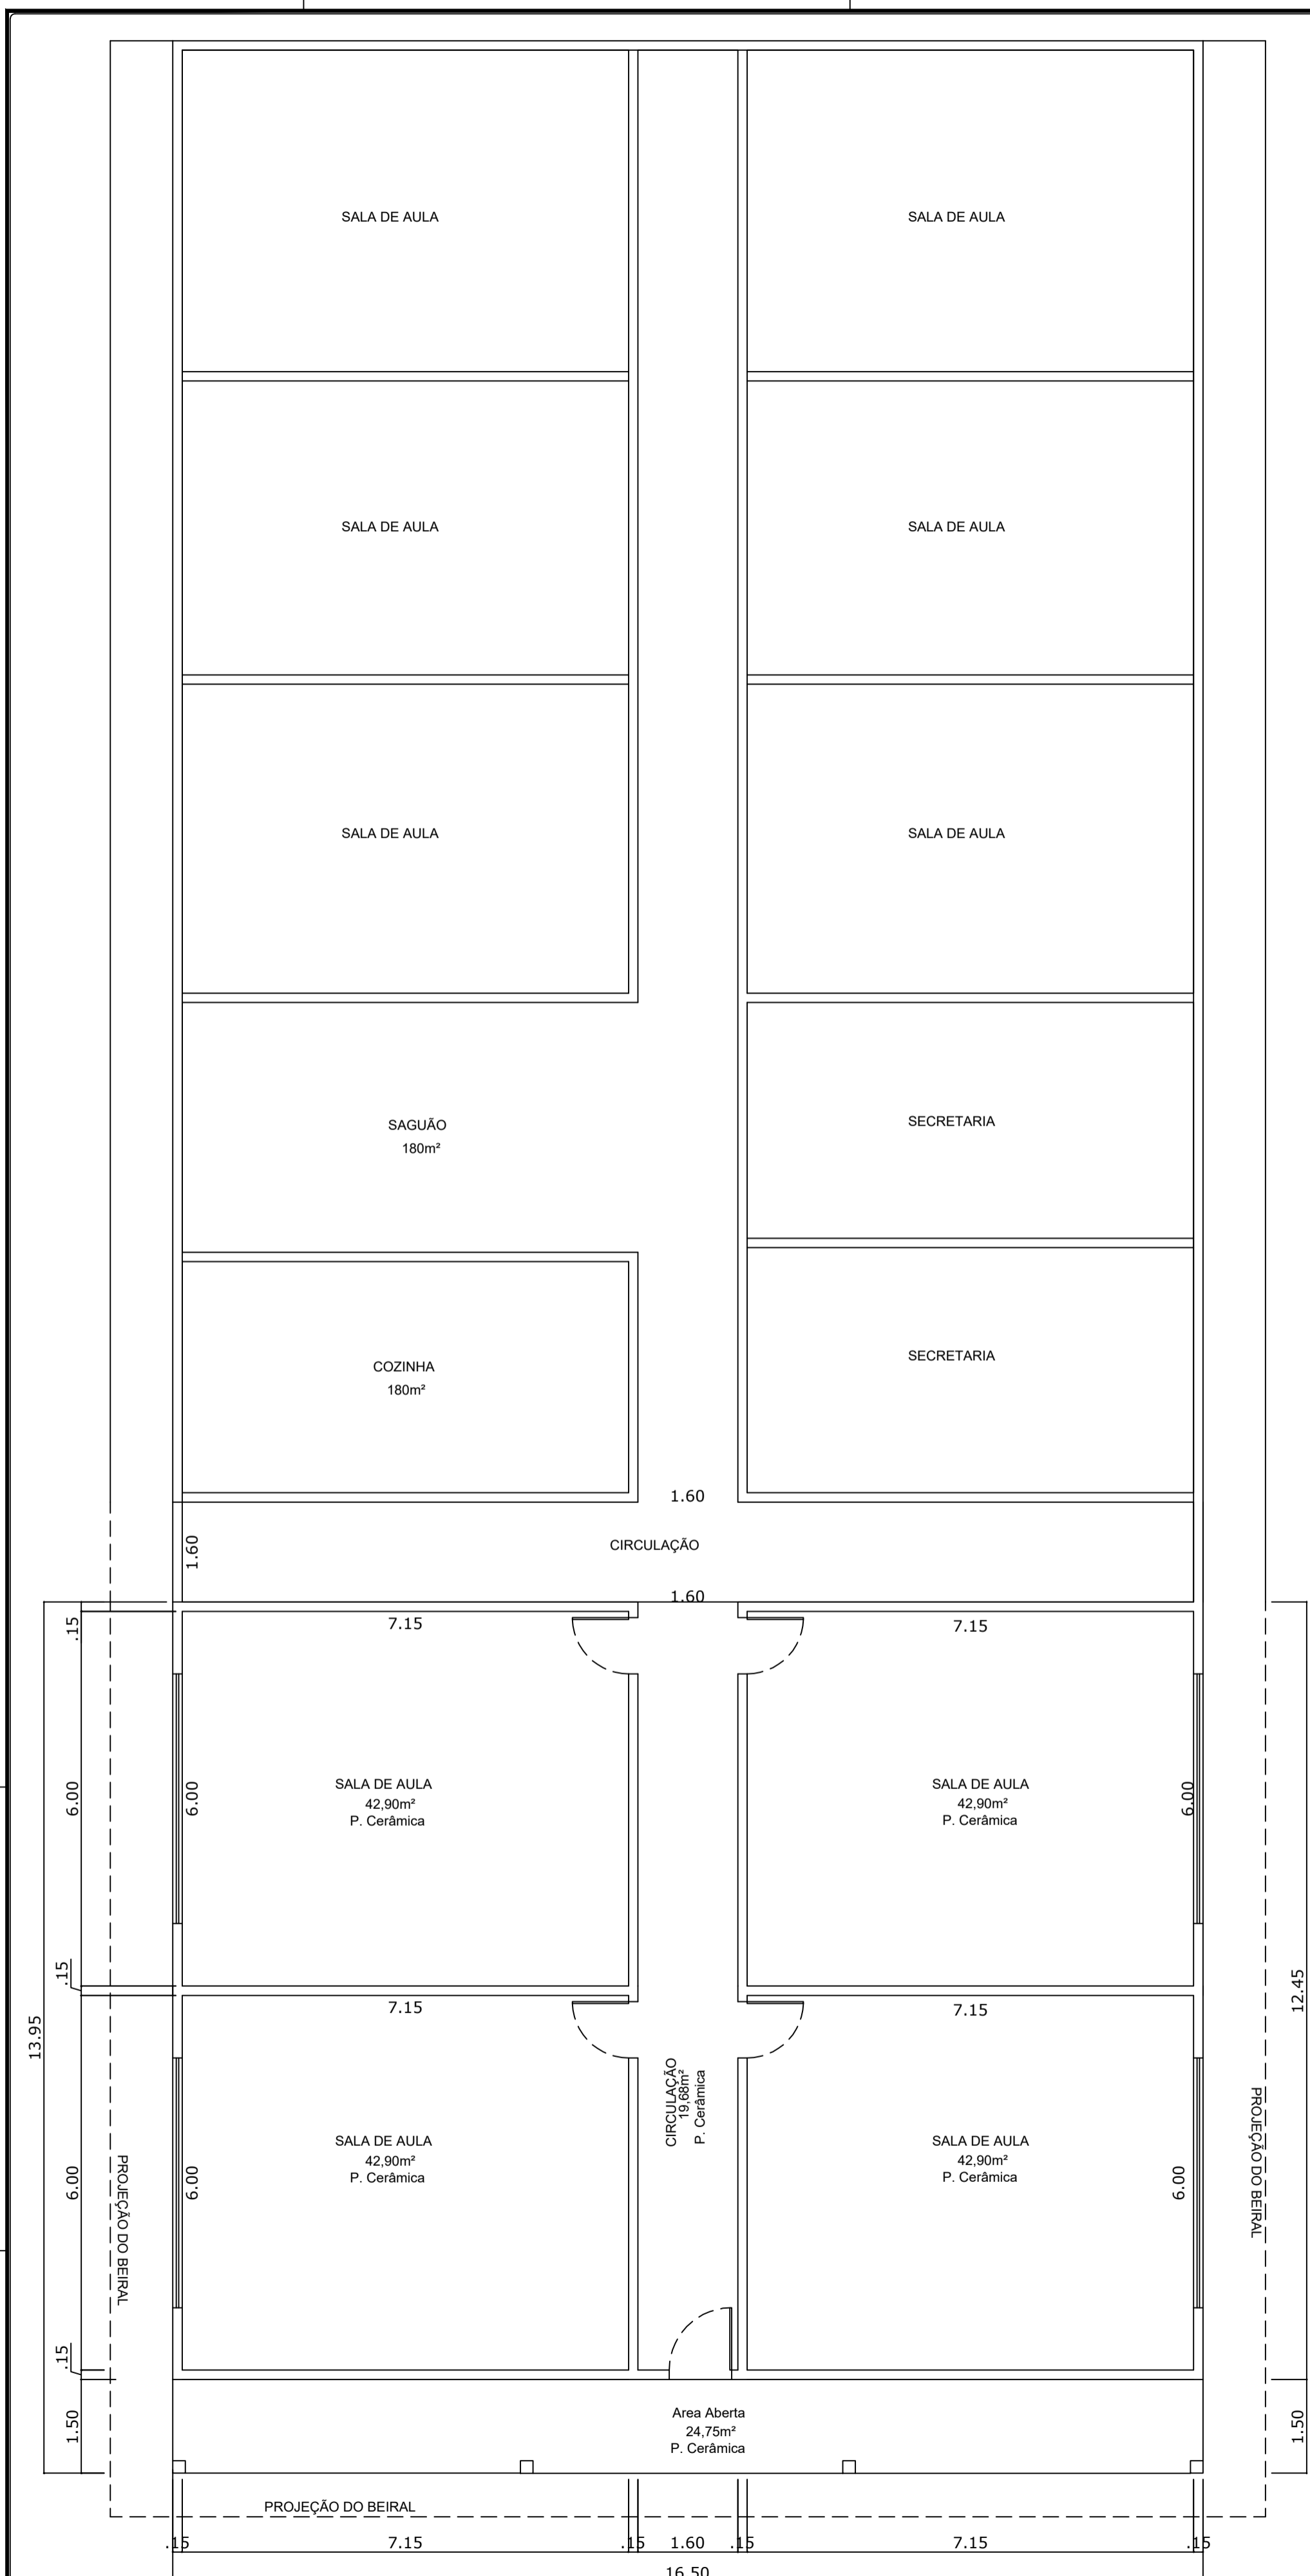
DESCRIPTIVO REFORMA:

- 01 - DEMOLIÇÃO REVESTIMENTOS DANIFICADOS: 92,00 M2;
- 02 - REVESTIMENTO CERÂMICO EM PISOS E PAREDES: 92,00 M2;
- 03 - SUBSTITUIÇÃO VASOS SANITÁRIOS COMPLETOS: 06 UN;
- 04 - SUBSTITUIÇÃO DE TUBULAÇÕES ÁGUA FRIA INSTALAÇÕES SANITÁRIAS: UNITÁRIO;
- 05 - SUBSTITUIÇÃO DE TUBULAÇÕES ESGOTO INSTALAÇÕES SANITÁRIAS: UNITÁRIO;
- 06 - REVESTIMENTO EM GRANITO NOS LAVATÓRIOS DAS INST. SANIT.: UNITÁRIO;
- 07 - INSTALAÇÃO DE FORRO EM PVC NO SAGUÃO: 24,00 M2;
- 08 - SUBSTITUIÇÃO DE PORTAS EM ALUMÍNIO PARA OS BOX INST. SAN.: 6 UN;
- 09 - SUBSTITUIÇÃO PORTAS EXTERNAS: 2 UN;
